**VILLE DE NIORT**

**Délibération n° D-2020-282**

Hôtel de Ville - Restauration de la salle du Conseil municipal -  
Approbation du programme

**PROGRAMME DES TRAVAUX  
RESTAURATION DE LA SALLE DU CONSEIL MUNICIPAL  
HOTEL DE VILLE NIORT**

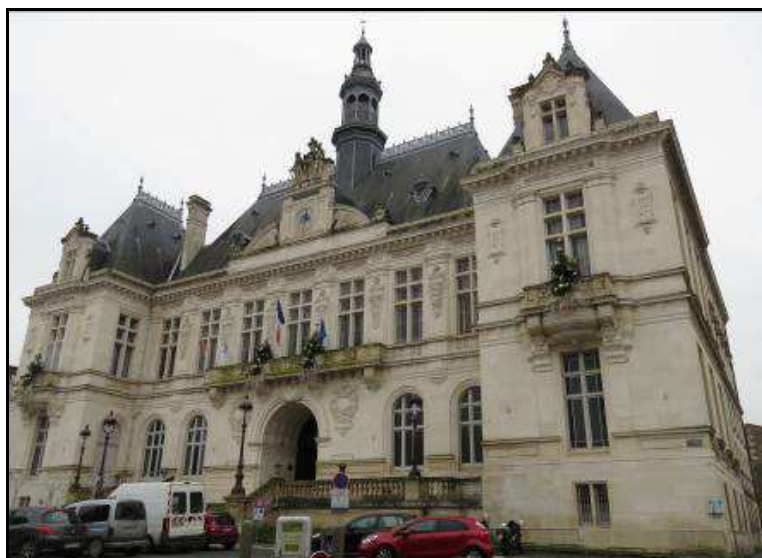
L'édifice, de plan en H, articule un corps central (**a**) de 7 travées en retrait encadré par deux ailes latérales (**b**), d'une travée chacune, qui font saillie tant sur la façade principale, côté place Martin-Bastard, que sur la façade arrière, côté rue de l'Ancien Musée.

L'accès principal consiste en un grand degré donnant accès à une terrasse qui s'étend devant tout le corps central. A l'arrière, la saillie des ailes est plus marquée qu'à l'avant et la façade est en outre marquée par l'escalier d'honneur (**c**) construit aux trois-quarts en hors-œuvre. De hautes toitures à croupes couronnent l'ensemble ; un campanile somme la travée d'axe du corps central en arrière de l'horloge surmontée des armes de la ville alors que pour les ailes latérales, les travées d'axe sont marquées par des lucarnes.

Les façades sont strictement ordonnancées et s'élèvent sur deux niveaux principaux au-dessus d'un haut-soubassement ; des balcons agrémentent les travées d'axe du corps central et des ailes latérales côté place Martin-Bastard. Pour la moitié Sud de l'édifice, des étages intermédiaires entresolent les niveaux principaux.

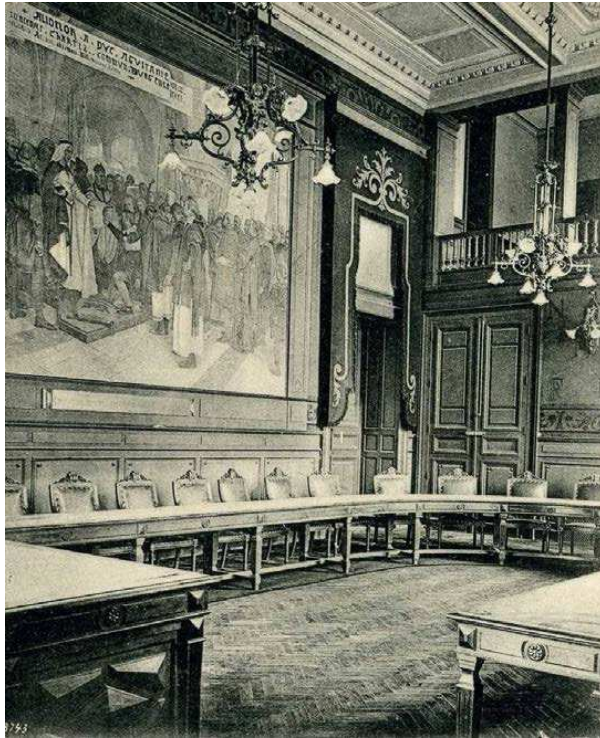
Vue état ANCIEN - Début XXe siècle

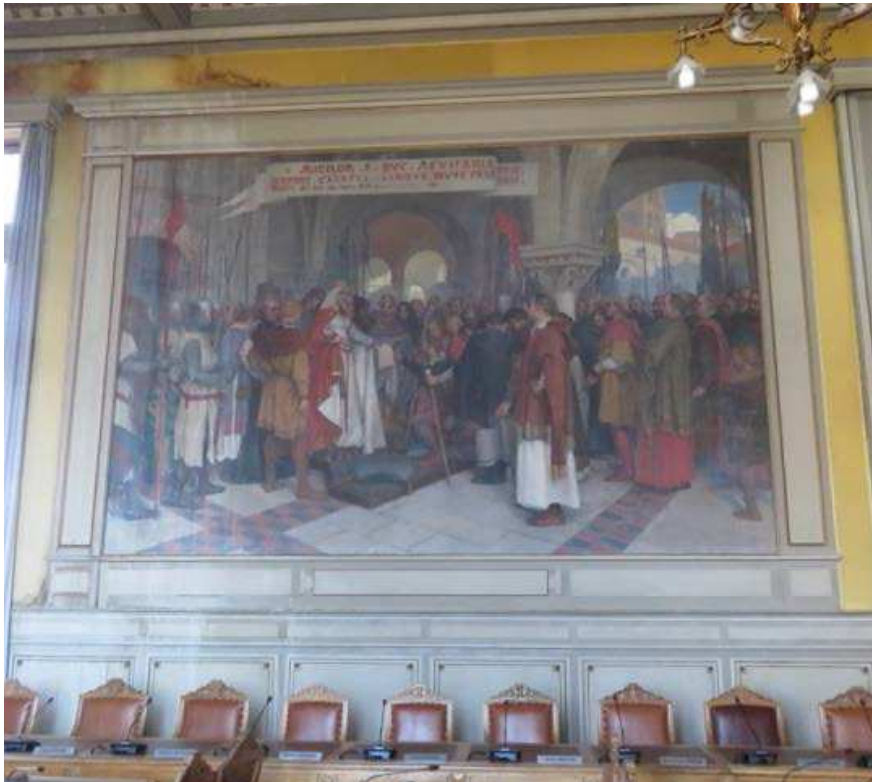
- Ensemble signé et daté dans l'angle inférieur droit
- Titre : *Aliénor d'Aquitaine octroyant aux échevins de Niort la charte de franche commune en 1203*
- Date : 1901
- Dimensions : 5,79 m x 3,88 m de hauteur.
- Propriétaire : Ville de Niort
- Technique :

Huile sur toile marouflée sur le mur Sud encadré par des panneaux de bois formant pilastres et entablement.

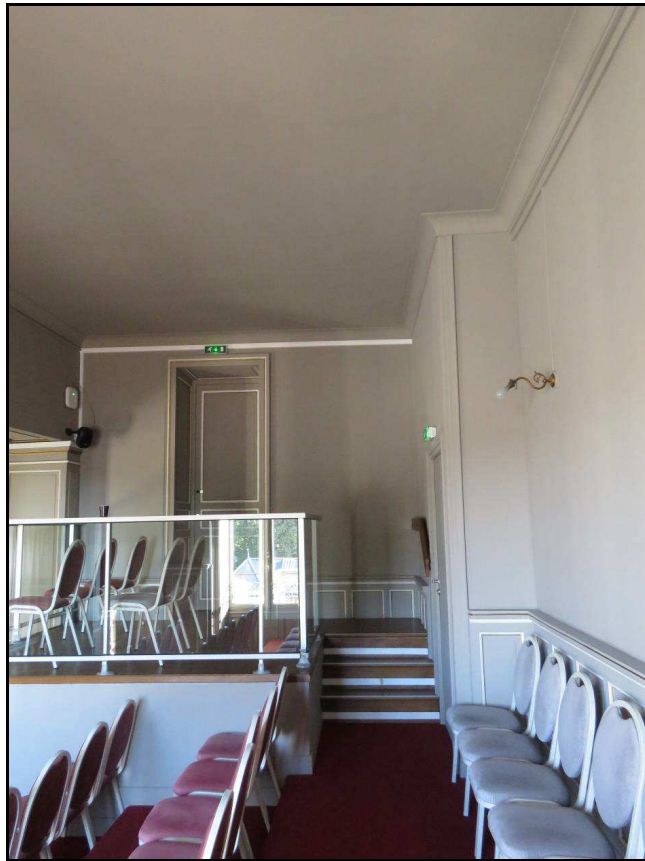
Entrée principal depuis le couloir longitudinal, à partir de la sortie de l'ascenseur central.

Arrive sur une plateforme pour personne à mobilité réduite.

Des marches permettent l'accès au reste de la salle ou vers une porte annexe qui débouche sur le couloir de l'aile droite.
